Bezpečnost okolí škol Libereckého kraje II. etapa navazuje na předchozí pilotní studii, jejímž účelem bylo prověřit možnost využití znalostí a zkušeností školeného bezpečnostního auditora v týmu s pedagogem dlouhodobě se zabývajícím úrazovou prevencí pro zvýšení bezpečnosti dětí v okolí škol v širším měřítku celého regionu. Potřeba plošného pokrytí celého Libereckého kraje a zároveň nesmírné finanční i časové náročnosti podrobné bezpečnostní inspekce všech přístupů ke všem školám vedla k požadavku zadavatele na vyvinutí zcela nového postupu, který v první etapě pouze rozdělí vybrané školy podle míry případného rizika úrazu dětí v dopravním prostředí a navrhne v obecné rovině doporučení dalšího postupu. Postup, který byl vyvinut pro první studii, se plně osvědčil, a proto bylo přistoupeno k II. etapě posudku. V této etapě byly prioritně posuzovány školy blízko průtahů silnic I. třídy.

3. METODA ANALÝZY

4. ROZDĚLENÍ ŠKOL DLE VZDÁLENOSTI HLAVNÍ BUDOVY ŠKOLY OD SILNICE I. TŘÍDY

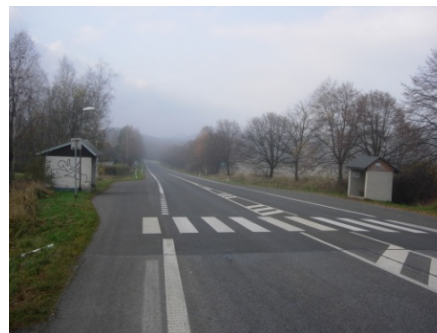
2. Rynoltice - Jitřavy (Liberec)

Na druhém místě, z posuzovaných rizikových míst, není přímo škola, ale autobusová zastávka na silnici I. třídy v Jitřavě, kterou používají mimo jiné i žáci ZŠ Rynoltice.

Přestože v minulém období došlo k dílčí úpravě této zastávky a k omezení nejvyšší dovolené rychlosti na příjezdu k vyznačenému přechodu pro chodce na 70 km/hod, rozhodně nelze označit realizovaná opatření za dostatečná. Podrobný posudek obdobného místa v Pardubickém kraji spojený se sledováním reálných rychlostí jasně prokázal minimální účinnost obdobných opatření. Řešením je vybudování místa pro přecházení pomocí středního dělicího ostrůvku. Pomocí tohoto řešení je možno zároveň významně omezit délku snížení nejvyšší dovolené rychlosti na silnici I/13 a zároveň dojde k mnohem významnějšímu poklesu jízdnic rychlostí vozidel v kritickém profilu u autobusové zastávky.

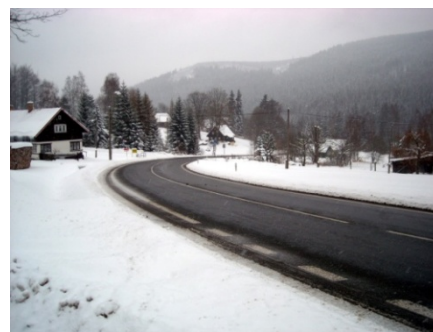
3. Kořenov (Jablonec)

Třetí nejzávažnější riziko ze škol, které se vyskytují v blízkosti silnic I. třídy hrozí dětem v Kořenově. Od provozu na silnici I. třídy I/10 (Praha-Č.Most (I/1) - Mladá Boleslav (I/16, I/38) – Ohrazenice (I/35) - Turnov (I/35) - Tanvald (I/14) - Na Mýtě (I/14) - Harrachov – Polsko). Především za předpokladu, že některé děti přímo tuto komunikaci používají pro přístup do školy. Kolem silnice I. třídy schází jakékoliv chodníky. V širším okolí školy se ani nevyskytuje přechod pro chodce.

Pozn.: Realnost tohoto rizika doporučuji prověřit realizací projektu Bezpečná cesta do školy na základní škole v Kořenově. V případě prokázání tohoto rizika doporučuji zpracovat alespoň základní dopravně inženýrskou studii k návrhu účinných opatření.

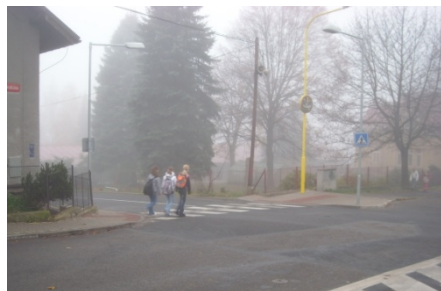
1. Frýdlant - přechod pro chodce Bělíkova – Husova (Liberec)

Přechod pro chodce v křižovatce Bělíkova – Husova je používán žáky hned několika v těsné blízkosti se nacházejících škol. Kromě škol posuzovaných v této etapě projektu (Základní škola Husova, Základní škola Železná a pobočka základní školy Železná na ulici Bělíkově) jsou to i žáci speciální základní školy na ulici Husově. Přechod pro chodce byl nedávno upraven jako bezbariérový a s prvky podporujícími přecházení nevidomých a slabozrakých a rovněž byl doplněn o přídatné osvětlení. I přesto nelze, vzhledem k jeho významu, vnímat provedené úpravy jako dostatečné. Hlavní riziko spočívá ve skutečnosti, že v místě takto významného přechodu není nijak upravena nejvyšší dovolená rychlost. S tím souvisí i nadměrná plocha křižovatky ulic Husovy a Bělíkovy s průtahem silnice I/13, která by však s výhodou mohla být použita pro přestavbu této křižovatky na okružní ve stávajících obrubách. Pro jakékoliv stavební úpravy křižovatky doporučuji zpracovat podrobnou dopravně inženýrskou studii. Jako zcela minimální opatření je potřeba podpořit dosavadní opatření na přechodu pro chodce DZ V 15 Nápis na vozovce složenou se symbolem A12 Děti a nápisu ŠKOLA provedených v rozměrech dle Zásad pro vodorovné dopravní značení na pozemních komunikacích II. vydání (CDV 2005).

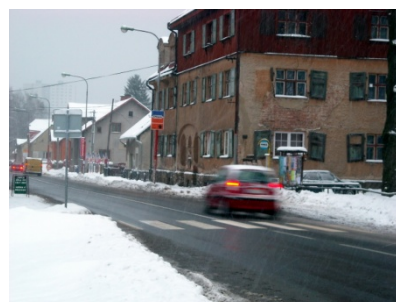
2. Tanvald – Údolí Kamenice (Jablonec nad Nisou)

Druhým nejrizikovějším přechodem pro chodce přes silnici I. třídy je přechod přes silnici I/14 v Tanvaldu. Základní škola Údolí Kamenice leží na místní komunikaci stranou této první třídy. Vzhledem k zástavbě je však evidentní, že některé děti musí tento přechod překonávat, a to ať již do základní školy Údolí Kamenice, nebo případně na blízkou autobusovou zastávku, pokud dojíždí do některé ze vzdálenějších škol. Na silnici I/14 z obou stran před tímto přechodem schází jakékoliv upozornění na možný zvýšený pohyb dětí. Rychlost projíždějících vozidel rovněž není nijak omezena. Dlouhý přímý úsek přitom podvědomě

působí na řidiče k nedodržování nejvyšší dovolené rychlosti. Doporučuji řádně vybavit tento přechod pro chodce, jak svislým, tak i vodorovným dopravním značením, prvky pro podporu slabozrakých a nevidomých a alespoň informativním radarem před přechodem. Lepším řešením by bezpochyby bylo společné přebudování autobusové zastávky a přechodu pro chodce na zastávku se středním dělicím ostrůvkem pro podporu přecházení.

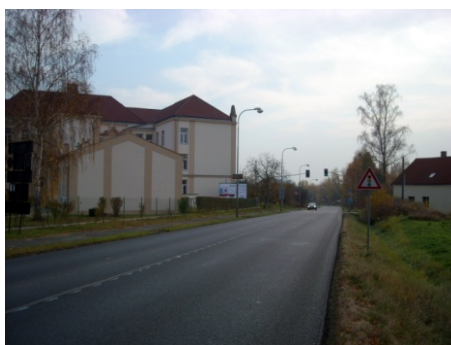
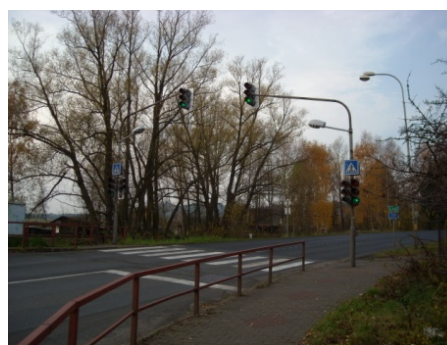
3. Cvikov (Česká Lípa)

Bezprostředně u základní školy Sad 5. května ve Cvikově se nachází dvojice přechodů pro chodce přes silnici I/13, která je zároveň součástí mezinárodního tahu E442 Karlovy Vary - Liberec - Hradec Králové - Olomouc – Žilina. Oba dva přechody jsou sice vybaveny světelně signalizačním zařízením, přesto je třeba vnímat, že děti mohou přecházet (přebíhat) tuto významnou komunikaci i mimo tyto přechody pro chodce, především pak v neoznačené křižovatce, která se nachází u zadního vchodu do školy a rovněž i fakt, že při jakémkoliv poruše světelně signalizačního zařízení budou muset tuto komunikaci přecházet bez pomoci SSZ. Z tohoto důvodu považuji za nezbytné doplnit celý úsek o VZ A12 Děti, a to jak pomocí svislého, tak i vodorovného dopravního značení. Svislé dopravní značení může být doplněno dodatkovou tabulkou s označením délky úseku bez opakování. Vodorovné dopravní značení V15 nápis na vozovce by bylo vhodné opakovat jak před oběma přechody pro chodce, tak i před křižovatkou u zadního vchodu do základní školy Sad 5. Května.

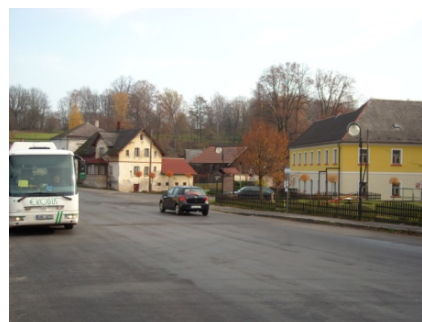
1. Kunratice u Cvikova (Česká Lípa)

Největším problémem v okolí školy v Kunraticích u Cvikova je bezpochyby nadměrná šířka vozovky na místní komunikaci, která napojuje obec na silnici I/13. Šířka místní komunikace v tomto úseku není ničím opodstatněná a bezpochyby podněcuje řidiče k nedodržování nejvyšší dovolené rychlosti. Pozorování provozu na místě potvrdilo domněnku, že stávající opatření (zpomalovací prahy) je vzhledem k celkovému uspořádání prostoru před obecním úřadem nedostatečné. Pro zvýšení bezpečnosti nejenom dětí, ale i chodců je potřeba přistoupit k mnohem razantnější úpravě celého prostoru.

Významným problémem v Kunraticích u Cvikova je i místo pro přecházení přes silnici I/13 z centra obce směrem ke hřbitovu. Stávající úpravu tohoto místa pro přecházení, kdy byl pomocí vodorovného dopravního značení vytvořen mezi protisměrnými jízdními pruhy pomyslný střední dělicí ostrůvek rozhodně nelze vnímat za dostatečnou.

Kromě dvou výše zmíněných problémů jsou významným rizikem v Kunraticích i obě křižovatky místní komunikace, která prochází kolem školy, se silnicí I/13. Všechny tyto lokality vyžadují významnější stavební úpravy ke zklidnění průjezdné dopravy a zvýšení bezpečnosti silničního provozu. Jejich rozsah a konkrétní podobu je potřeba posoudit podrobnou dopravně inženýrskou dokumentací.

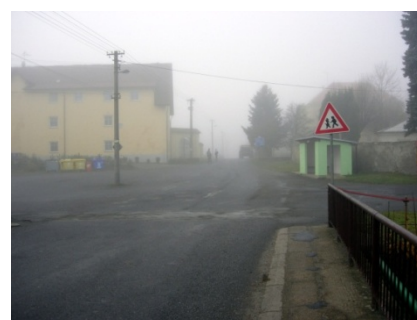
2. Dětrichov (Liberec)

Kolem základní školy v Dětrichově sice vede pouze silnice III. třídy III/03513. Její šířkové i směrové uspořádání je nesmírně komfortní a navádí řidiče k častému překračování rychlosti. Toto je ještě podporováno nesmyslně rozlehlou zpevněnou plochou ve středu obce, na které se mimo jiné nachází autobusové zastávky, ale rovněž vchod do kostela a přístup k budově pečovatelské služby. Přestože byl hlavní vchod do školy otočen v minulosti do mnohem klidnější místní komunikace, podle sdělení zástupců radnice dochází k četným konfliktním

situacím mezi projíždějící dopravou a žáky školy, například při přecházení silnice III/03513 k autobusové zastávce, ale také při příchodu do školy ze vzdálenějších částí obce. Kolem celého průtahu silnice III/03513 schází chodníky.

Optimálním řešením by byla úprava celého náměstí dokumentovaného na fotografii s cílem minimalizovat zpevněné plochy a zpomalit dopravu na průtahu silnice III/03513. Jako zcela minimální opatření doporučuji vybudování zvýšeného zpomalovacího prahu, případně kombinovaného s přechodem pro chodce, nebo místem pro přecházení na profilu mezi kostelem a domem sociálních služeb. Přesné rozměry a umístění by měly být posouzeny podrobnější dopravně inženýrskou studií.

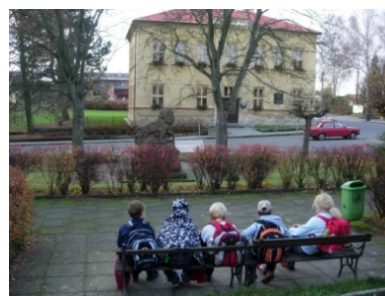
3. Přepeře (Semily)

Hlavní problém v Přepeřích je velmi obdobný situaci v Kunraticích u Cvikova a v Dětřichově. V Přepeřích je hlavním problémem rozlehlá křižovatka, v které jedno z nároží tvoří budova školy a nadměrná šířka souvisejícího úseku silnice II/610 ve směru na Turnov. V těsném sousedství školy se nachází i nesprávně ukončený přechod pro chodce a scházející úsek chodníku v zúženém uličním profilu. Významné riziko, i když ne tak pro žáky školy, jako pro průjezdnou dopravu představuje i osamělý, nechráněný sloup veřejného osvětlení uprostřed křižovatky.

Vzhledem k soustředění hlavních rizik na velmi malý prostor křižovatky u školy a souvisejících krátkých úseků křižujících komunikací, by byla optimálním řešením přestavba křižovatky s cílem usměrnění a zklidnění jednotlivých křižovatkových pohybů. Přesný tvar křižovatky bude potřeba prověřit dopravně inženýrskou studií na základě předchozího ověření jednotlivých pohybů v křižovatce. V každém případě by se mělo prověřit rovněž možnost přestavby na křižovatku okružní.
