1. Úvod	1
2. Seznam posuzovaných škol	1
3. Metoda analýzy	2
4. Rozdělení škol dle regionů	4
4.1. Školy v okrese Liberec	4
4.2. Školy v okrese Semily	6
5. Souhrnné hodnocení	8

Bezpečnost okolí škol Libereckého kraje III. etapa vychází ze zkušeností s obdobnými projekty, z minulého období, které potvrdily vhodnost společného přístupu školeného bezpečnostního auditora v týmu s pedagogem dlouhodobě se zabývajícím úrazovou prevencí pro zvýšení bezpečnosti dětí v okolí škol. Potřeba plošného pokrytí celého Libereckého kraje a zároveň nesmírné finanční i časové náročnosti podrobné bezpečnostní inspekce všech přístupů ke všem školám vedla k požadavku zadavatele na vyvinutí zcela nového postupu, který v první etapě pouze rozdělí vybrané školy podle míry případného rizika úrazu dětí v dopravním prostředí a navrhne v obecné rovině doporučení dalšího postupu. Postup, který byl vyvinut pro první studii, se plně osvědčil, a proto bylo přistoupeno postupně k dalším etapám posudků.

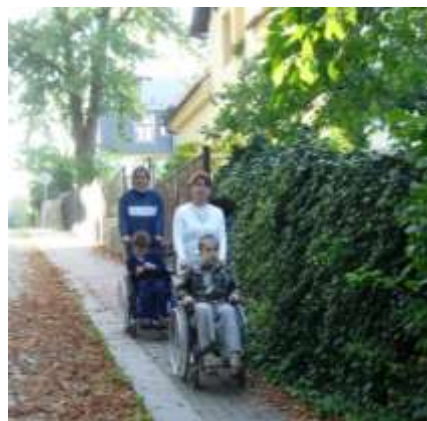
1. Základní škola Lužická (Liberec)

Nejvýznamnější riziko ze všech posuzovaných škol bezesporu hrozí žákům navštěvujícím školu, která je součástí Jedličkova ústavu v Liberci na ulici Lužické. Vlastní budova Jedličkova ústavu je sice umístěna v klidné vilkové čtvrti, ale přístupové cesty vykazují mnoho zásadních nedostatků, počínaje organizací dopravy, přes technický stav chodníků v nejbližším okolí školy až po scházející přechody pro chodce u obou zastávek MHD Liberec, z kterých děti do ZŠ Lužická rovněž chodí. Obě zastávky MHD se nachází na ulici Zhořelecké, která je v daném úseku součástí silnice I/13. V místě zastávky MHD Dopravní hřiště je sice přechod pro chodce přes ulici Zhořeleckou, ale ten je vůči spojení této zastávky směrem do centra a chodníku podél ulice Lužické špatně umístěn, protože nutí handicapované děti křížit ulici Česká Tvrz již bez dalšího vyznačeného přechodu pro chodce. Vzhledem k scházejícímu upozornění na přítomnost dětí v prostoru obou zastávek MHD a rychlosti, která je velmi pravděpodobně často překračována je vážnější konflikt dětí s průjezdnou motorovou dopravou pouze otázkou času.

Je nesmírně potřebné co nejdříve dobudovat přechody pro chodce, pokud možno včetně středních dělicích ostrůvků (viz ZŠ Husova 118), včas upozornit řidiče na možnou přítomnost dětí v prostoru zastávek Dopravní hřiště a U Dvora, snížit nejvyšší dovolenou rychlost na ulici Zhořelecké mezi oběma zastávkami na 30 km/hod a dodržování tohoto snížení posílit informativními měřiči rychlosti.

Ke všem třem školám výše uvedeným školám je možno uvést, že se v jejich větší nebo menší blízkosti nachází problém, který je nutno řešit pomocí alespoň malé projektové dokumentace. Především u školy na ulici Lužické v Liberci, která je součástí Jedličkova ústavu, by měla být pro návrh konkrétních opatření zpracovaná podrobná dopravně inženýrská studie širšího okolí Jedličkova ústavu včetně nezbytných souvisejících dopravních průzkumů.

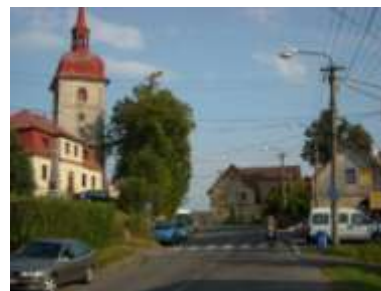
2. Základní škola Dlouhý most (Liberec)

Na druhém místě, pokud se týče míry rizika konfliktu dětí s motorovou dopravou, z posuzovaných škol v okrese Liberec, je škola v Dlouhém Mostě. I když vlastní vchod školy není přímo ze silnice III/27814, ale bokem této komunikace. Hlavní cesty dětí do školy, včetně přístupu od autobusové zastávky vedou podél silnice III/27814, kde schází jakýkoliv chodník. V blízkosti školy jsou vyznačeny dva přechody pro chodce, ale v rozporu s platnou ČSN 736110. Ve směru od autobusové zastávky jsou řidiči na zvýšenou přítomnost dětí na vozovce a v jejím okolí upozornění příliš pozdě.

Nejdůležitějším opatřením je dobudování alespoň jednostranného chodníku podél silnice III/27814 minimálně v úseku mezi školou a autobusovou zastávkou v centru obce a řádné dovybavení obou stávajících přechodů pro chodce.

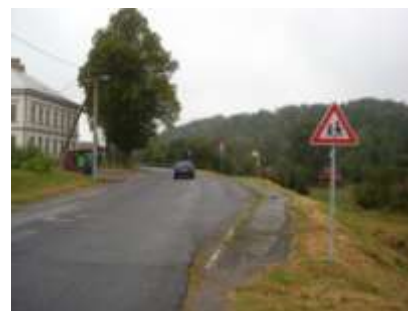
3. Základní škola Bílý Kostel nad Nisou

Základní škola v Bílém Kostele nad Nisou se nachází přímo na průtahu silnice III/2711, která obsluhuje nejenom Bílý Kostel a jeho přilehlé okolí, ale také tvoří významné alternativní spojení k hraničnímu přechodu v Hrádku nad Nisou. Škola je umístěna v křižovatce silnice III. třídy s místní komunikací. Ke škole vede chodník pouze od přilehlé bytovky. Zárodek chodníku od autobusové zastávky je dlouhodobě neudržován a tomu odpovídá i jeho fyzický stav. Další chodník od školy podél bytovek je ukončen přímo v křižovatce bez jakékoliv návaznosti na případný přechod pro chodce. Oboustranná autobusová zastávka, která je umístěna na úseku silnice III/2711 mezi školou a centrem obce, není doplněna ani přechodem, ani místem pro

přecházení. Obě zastávky mají mnoho nedostatků v jejich aktuálním fyzickém stavu. Z obou směrů jízdy jsou sice řidiči upozorněni na zvýšenou přítomnost dětí DZ A12 Děti, schází však jakékoliv omezení nejvyšší dovolené rychlosti alespoň v době školního vyučování.

Doporučuji snížit nejvyšší dovolenou rychlost kolem ZŠ Bílý Kostel nad Nisou z obou směrů na 30 km/h minimálně v době školního vyučování. Přesné ohraničení úseku by mělo vyplynout z průzkumu pohybu dětí před počátkem školního vyučování. Je rovněž potřeba dobudovat chodníky včetně navazujících přechodů pro chodce mezi základní školou a autobusovou zastávkou a základní školou a centrem obce.

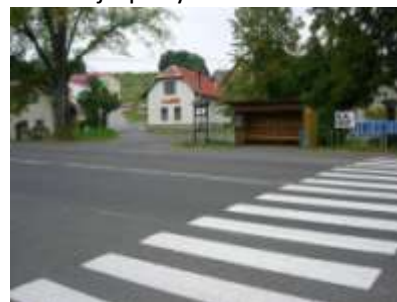
1. Základní škola Mírová pod Kozákovem

Největší riziko přístupu ke škole v Mírové pod Kozákovem představuje pohyb dětí v křižovatce se silnicí II/283, ať již při přecházení této komunikace, nebo vystupování, nastupování do autobusu HD. Přechod přes silnici II/283 není na straně školy ukončen ani na chodníku, ani na rozptylové ploše pro pěší, přechod je příliš dlouhý. Volná šířka silnice II/283 je v místě kritického úseku průtahu významně rozšířena, což ve spojení se skutečností, že průtah silnice II/283 obcí Mírová pod Kozákovem je velmi krátký a že řidiči do oblasti přechodu vidí až v posledním okamžiku, navádí k nedodržování nejvyšší dovolené

rychlosti, která není nijak upravena nad základní zákonnou úpravu. Na tuto skutečnost jsme byli upozorněni v roce 2008 i Policií ČR v Turnově. Překračování rychlosti na tomto profilu trvá i přes jejich zvýšenou frekvenci dohledu.

Na zvýšenou přítomnost dětí v prostoru přechodu jsou sice řidiči na silnici II/283 upozorněni DZ A12 Děti, ale vzhledem k špatným rozhledovým poměrům a stavebnímu uspořádání přechodu pro chodce nelze toto označení vnímat jako dostatečné.

Vzhledem k míře potenciálního rizika lze jednoznačně doporučit kombinaci stavebních úprav celého prostoru autobusových zastávek a přilehlých křižovatek silnice II/283 s místními komunikacemi s cílem výrazného zmenšení podílu zpevněných ploch v celém prostoru a jasné definice prostoru pro jednotlivé účastníky silničního provozu včetně dobudování řádného chodníku u autobusové zastávky směrem na Turnov a významného zkrácení délky stávajícího přechodu pro chodce buď pomocí vysazených chodníkových ploch, nebo pomocí středního dělicího ostrůvku. Toto stavební opatření by mělo být zároveň posíleno zvýrazněním dopravního značení, především doplněním upozornění na přítomnost dětí na silnici II/283, DZ A 12 Děti v obou směrech o retroflexní podklad a tentýž symbol na vozovce. V úvahu připadá i přeznačení celého prostoru autobusových zastávek na zónu s dopravním omezením s omezením rychlosti na 30 km/hod a zvýšenou přítomností dětí.

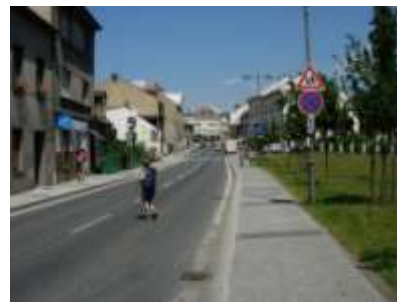
2. Speciální škola Turnov, Sobotecká

Speciální škola v Turnově na ulici Sobotecké se nachází v bezprostřední blízkosti centra města Turnov na průtahu silnice II/283. Budova speciální školy je situována mezi křižovatkami s ulicemi Jana Palacha a Palackého. Celý tento úsek byl v nedávné době rekonstruován, křižovatka s ulicí Jana Palacha přestavěna na malou okružní a křižovatka s ulicí Palackého na miniokružní s přejížděným středem s cílem zklidnění dopravy. Přesto zde dochází dle informace Policie ČR k častým konfliktům mezi chodci a průjezdnou motorovou dopravou. Je tedy zřejmé, že obě krajní okružní křižovatky nejsou dostatečným opatřením ke zklidnění dopravy v této lokalitě.

Vzájemná vzdálenost vnějších hran obou okružních pásů je cca 250 m, což je příliš mnoho pro udržení požadované nízké rychlosti i na meziúseku, kde by bylo potřeba vložit alespoň jeden významnější zpomalovací prvek. Dodržování nejvyšší dovolené rychlosti rozhodně nepřispívá ani souvislý pruh pro parkování podél ulice Sobotecká ve směru z centra města, který není nijak rozdělen vloženými chodníkovými, nebo zelenými mýsy (viz TP 145)

Optimálním řešením dané lokality by byla rekonstrukce autobusových zastávek na obousměrnou se středním dělicím ostrůvkem a rozděleným přechodem pro chodce a stejně tak rozdělení parkovacího pruhu na ulici Sobotecké vloženými zelenými, případně chodníkovými mýsy. S vědomím relativně nedávné úpravy této ulice je zřejmé, že nové stavební úpravy nejsou pravděpodobně v reálném časovém horizontu.

V krátkodobém časovém horizontu by bylo vhodné na celém výše popsaném mezikřižovatkovém úseku silnice II/283 stanovit nejvyšší dovolenou rychlost na 30 km/hod, případně toto stanovení doplnit ve směru od křižovatky s ulicí Jana Palacha před prostorem autobusových zastávek o informativní měřič rychlosti.

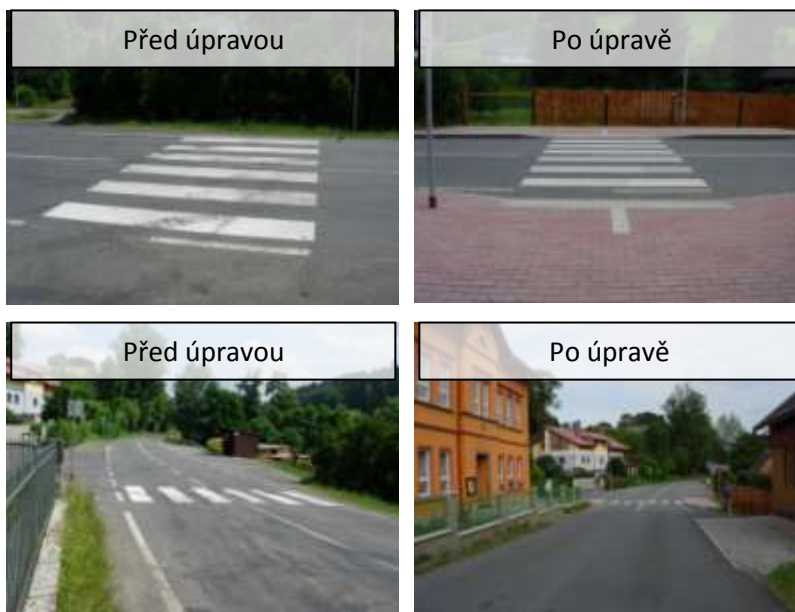
Závěrem je třeba vyzdvihnout řešení bezprostředního okolí základní školy ve Slané u Semil. Tato škola byla poprvé navštívena již v roce 2008, přestože nebyla předmětem tehdejších posudků. Při návštěvě byly veškeré nedostatky přímo na místě prezentovány paní ředitelce školy. Při inspekci v roce 2009 bylo již možno pouze konstatovat, že nejvážnější rizika včetně špatně vyznačeného přechodu pro chodce k autobusové zastávce byla odstraněna. Lze jenom doufat, že příkladu Slané budou následovat i další obce, kde byly v jednotlivých etapách posudku shledány obdobné nedostatky.

Zároveň je tato realizace důkazem, že moderní a bezpečnou úpravu dopravního prostoru lze realizovat i ve velmi malé obci.
